Wohn- und Geschäftsbebauung Carré in Gaggenau

Gebäudeabbruch Hildastraße 30, Flst. 2570

Artenschutzrechtliche Vorprüfung

März 2021

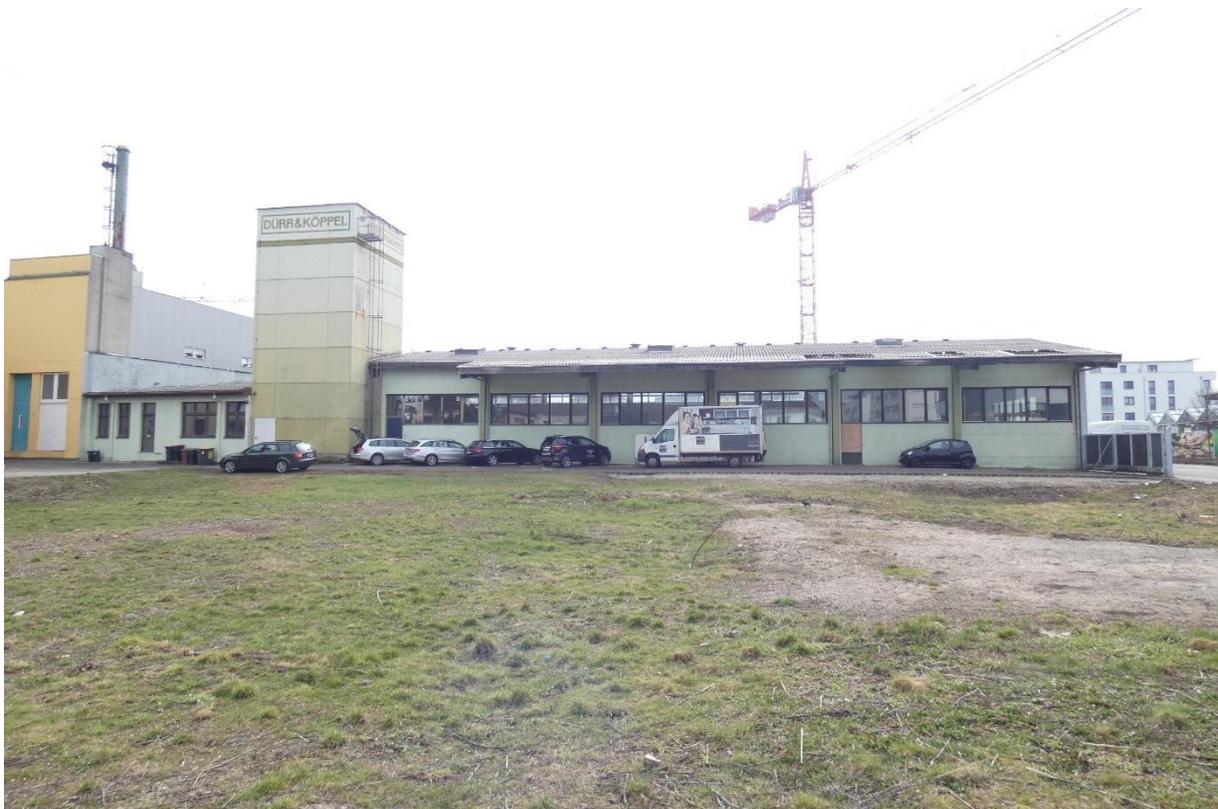
Foto 1 Ansicht Gewerbehalle von Norden

Das Baugrundstück wurde bisher gewerblich genutzt (Fensterbau Dürr & Köppl). Die seit kurzem leerstehende Gewerbehalle mit Spänesilo soll abgebrochen werden. Die Gebäude sind in einem relativ guten baulichen Zustand und wurden noch bis letztes Jahr genutzt. Das Satteldach der Gewerbehalle ist aus Well-Eternit. Die nicht überbauten Grundstücksflächen sind vollständig gepflastert. Somit ist das Plangebiet zu 100% versiegelt. Grünflächen oder Gehölzbestände sind nicht vorhanden.

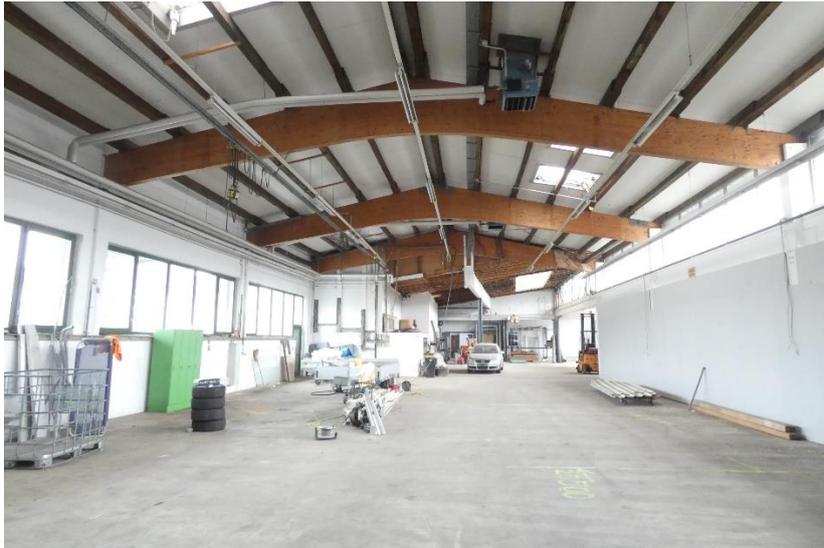
Foto 2 Innenraum Gewerbehalle

Die Gebäudehüllen (Dachhaut und Fassade) sind relativ intakt und ohne besonders geeignete Quartierstrukturen (Spalten, Hohlräume, Sonderstrukturen). Beim Überprüfen und Ausleuchten der Fassaden wurden keine Fledermäuse entdeckt. Das innen offene (keine Zwischendecke) Well-Eternit-Dach der einstöckigen Gewerbehalle bietet keine Quartiermöglichkeiten bzw. witterungsgeschützte Bereiche unter potenziellen Quartierzugängen. Es gibt keine Kellerräume mit Quartiermöglichkeiten.

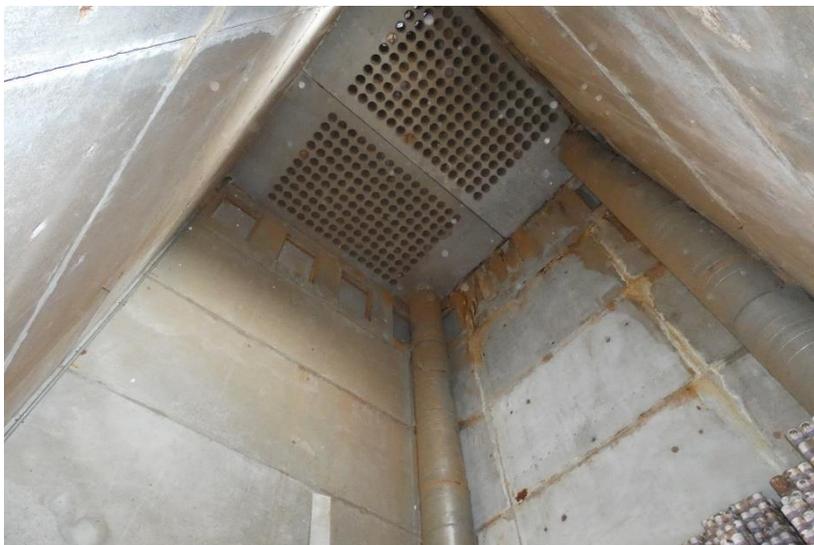
Foto 3 Innenraum Spänesilo

Da Türme häufig attraktive Quartierangebote bieten, wurde das turmartige Spänesilo innen und außen besonders intensiv untersucht. Der westliche Dachbereich wurde über eine Außenleiter erstiegen und untersucht. Die Sondierung des Spalts zwischen dem Blechdach und der

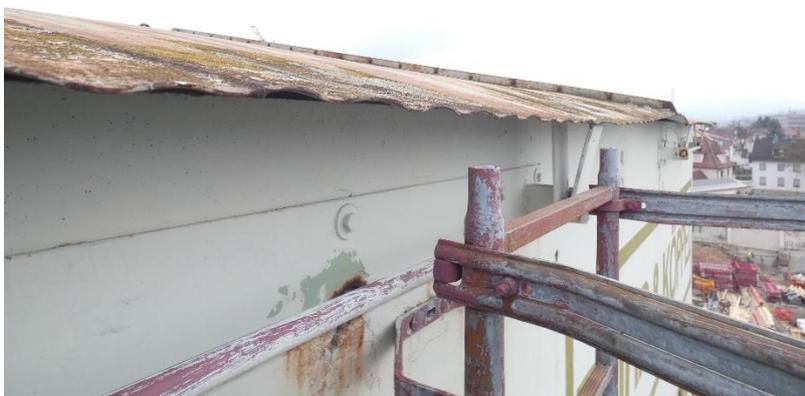
Foto 4 Dachbereich Spänesilo

Außenwand ergab, dass dieser nur wenige Zentimeter tief ist. Es wurden keine Fledermausspuren festgestellt und das flache Blechdach lässt ungünstige Temperaturbedingungen mit großen Temperaturschwankungen mit starker Aufheizung durch Sonneneinstrahlung erwarten.

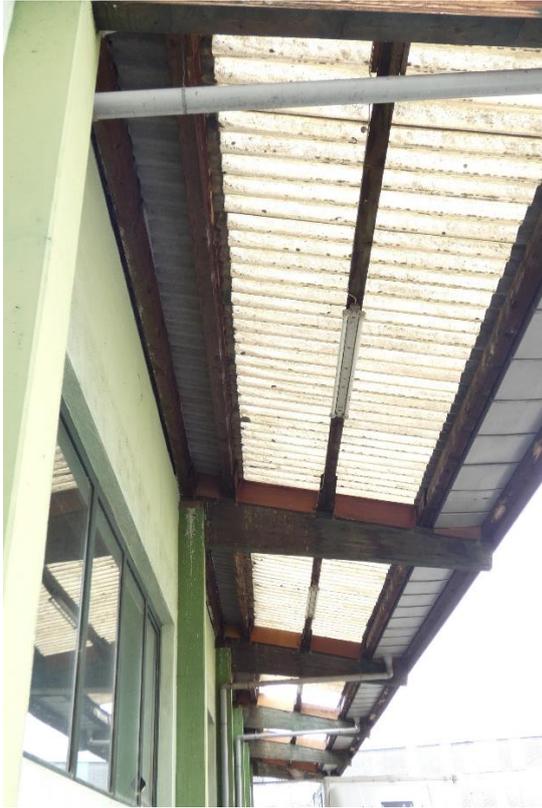
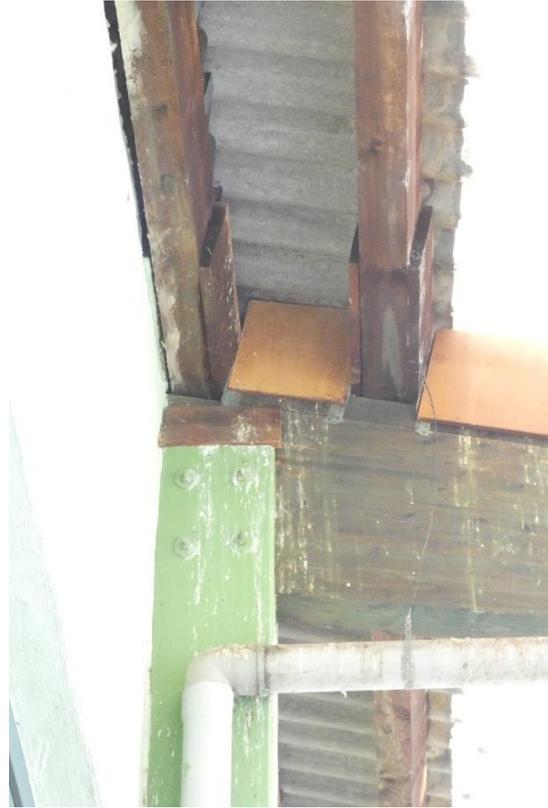
Foto 5 Nördlicher Dachüberstand mit Brutplätzen des Hausserlings

Vom Haussperling (*Passer domesticus*, RL Vorwarnliste) wurden unter dem nördlichen Dachüberstand an mehreren Stellen Kotspuren sowie Ein- und Ausflüge festgestellt. An der Holzverkleidung am westlichen Ortgang zur Hildastraße sind Spalten bzw. lose Bretter vorhanden, die ebenfalls als potenzielle Brutplätze geeignet sind. Der Eigentümer wurde vor Ort darauf hingewiesen, dass entweder alle potenziellen Neststandorte unverzüglich verschlossen werden müssen, um eine Brut zu verhindern, oder mit den Abbrucharbeiten muss abgewartet werden bis Eiablage, Jungenaufzucht und Ausflug der Jungvögel beendet sind. Als Ersatzquartier sollten zwei Sperlingskoloniehäuser am verbleibenden benachbarten Gebäude aufgehängt werden.

Es wird empfohlen, den Abriss der Gebäude zwischen Mitte August und Anfang März durchzuführen. Hierdurch wird das Töten von Vögeln im Zusammenhang mit der Zerstörung potentieller Fortpflanzungs- und Ruhestätten vermieden.

Aus fachgutachterlicher Sicht können die Abbrucharbeiten in auf Flurstück 2570 in der Hildastraße 30 in Gaggenau durchgeführt werden, wenn zum Zeitpunkt der Abbrucharbeiten gewährleistet ist, dass an Nordfassade und am westlichen Ortgang keine Vögel (Haussperling) brüten. Es wird empfohlen, als Ersatzquartier eine Nisthilfe (Sperlingskoloniehaus) aufzuhängen.
